Élément technique	Sous-élément technique	Constat				
		Neuf <input checked="" type="checkbox"/>	Rénovation <input checked="" type="checkbox"/>	MI <input checked="" type="checkbox"/>	Collectif <input checked="" type="checkbox"/>	Tertiaire <input checked="" type="checkbox"/>
<b>Parois opaques</b>	<b>Isolation thermique par l'extérieur</b>	Présence d'une lame d'air ventilée (d'environ 2 cm) sur toute la hauteur du mur entre la couche d'isolant extérieur rigide (ITE) et son support (mur). Toiture terrasse. Aucun complément d'isolant n'est prévu sur l'acrotère. Les couvertines sont prêtes à être installées.

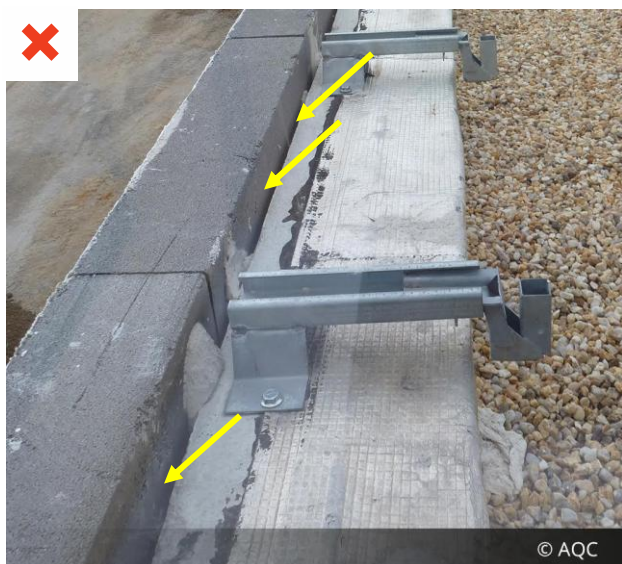
Cause technique			
Collage "par plots" des plaques d'isolant qui ne sont pas plaquées au mur.			
Origine	Conception <input checked="" type="checkbox"/>	Exécution <input checked="" type="checkbox"/>	Exploitation <input type="checkbox"/>
Négligence en phase conception. Non-respect des Règles de l'art en phase exécution.

Solutions correctives et/ou préventives
Il faut éviter absolument qu'une lame d'air ventilée vienne court-circuiter l'isolant au risque de diminuer fortement les performances thermiques de l'enveloppe. Pour cela, privilégier un collage en plein sur toute la surface du panneau ou sous forme de cordon pour éviter les circulations d'air entre l'isolant et le support.
