Élément technique	Sous-élément technique	Constat				
		Neuf <input checked="" type="checkbox"/>	Rénovation <input checked="" type="checkbox"/>	MI <input checked="" type="checkbox"/>	Collectif <input checked="" type="checkbox"/>	Tertiaire <input checked="" type="checkbox"/>
Parois vitrées	Dormant	Discontinuité du plan d'étanchéité à l'air au niveau de la jonction entre le châssis (dormant) et la membrane d'étanchéité à l'air.

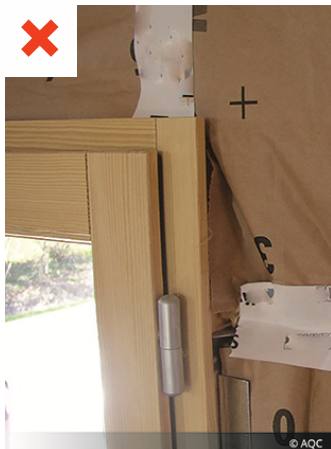
Traitement de l'étanchéité à l'air insuffisant à l'interface menuiserie-parois opaques.

Absence de carnet de détails en phase conception.
Non qualité lors de la phase exécution.

Solutions correctives et/ou préventives	<p>Pour assurer la continuité de l'étanchéité à l'air, il est nécessaire de :</p> <ul style="list-style-type: none"> - Réaliser des plans de détails en amont pour valider les concepts et les procédés d'étanchéité à l'air. - Utiliser les matériaux adaptés (bandes adhésives spécifiques..). - Valider le procédé sur un prototype suivant la taille de l'opération (zone témoin) - Formaliser la réception des supports.
--	---

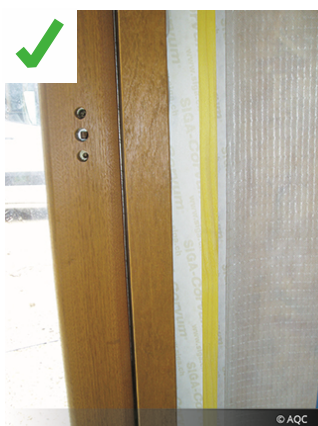
Photo ci-contre : la continuité de l'étanchéité à l'air entre le dormant de la menuiserie et la paroi opaque est assurée avec l'utilisation d'un adhésif adapté.

Nb : un joint en mousse comprimé a été utilisé entre le dormant et la maçonnerie ainsi qu'un joint silicone à l'extérieur.
