Élément technique	Sous-élément technique	Constat				
		Neuf <input checked="" type="checkbox"/>	Rénovation <input checked="" type="checkbox"/>	MI <input type="checkbox"/>	Collectif <input checked="" type="checkbox"/>	Tertiaire <input checked="" type="checkbox"/>
VMC DF	Réseau aéraulique	Le réseau de soufflage de l'installation de ventilation n'a pas été protégé pendant le chantier.

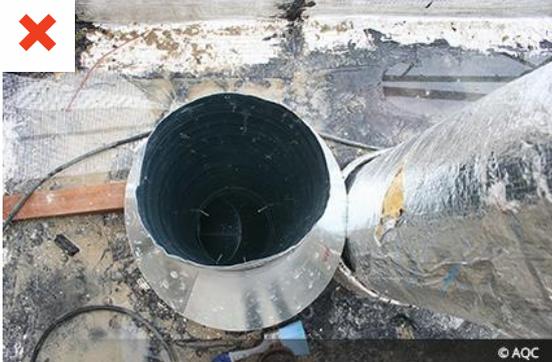
Absence d'embout de protection ou d'un adhésif à l'extrémité de la gaine.

Absence ou non respect des procédures qualité en phase exécution.

introduction de
matières organiques
ou inorganiques dans
le réseau

développement
d'un biofilm

dégradation
de la QAI

Nettoyer la gaine avant la mise en service de l'installaton et protéger le réseau aéraulique en phase chantier.

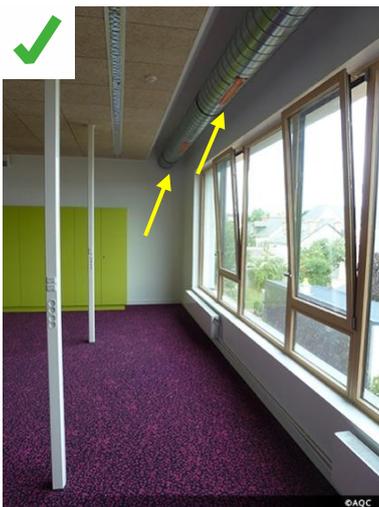
Photo ci-contre :
en phase chantier, les orifices en attente ont été bouchés par du ruban adhésif pour protéger l'intérieur de gaines de ventilation.

Aucune impureté ne peut pénétrer à l'intérieur du réseau aéraulique.
