5^E ÉPISODE

LE JOINT DE VITRAGE TREMCO

PAR FRANÇOIS AUSSEUR

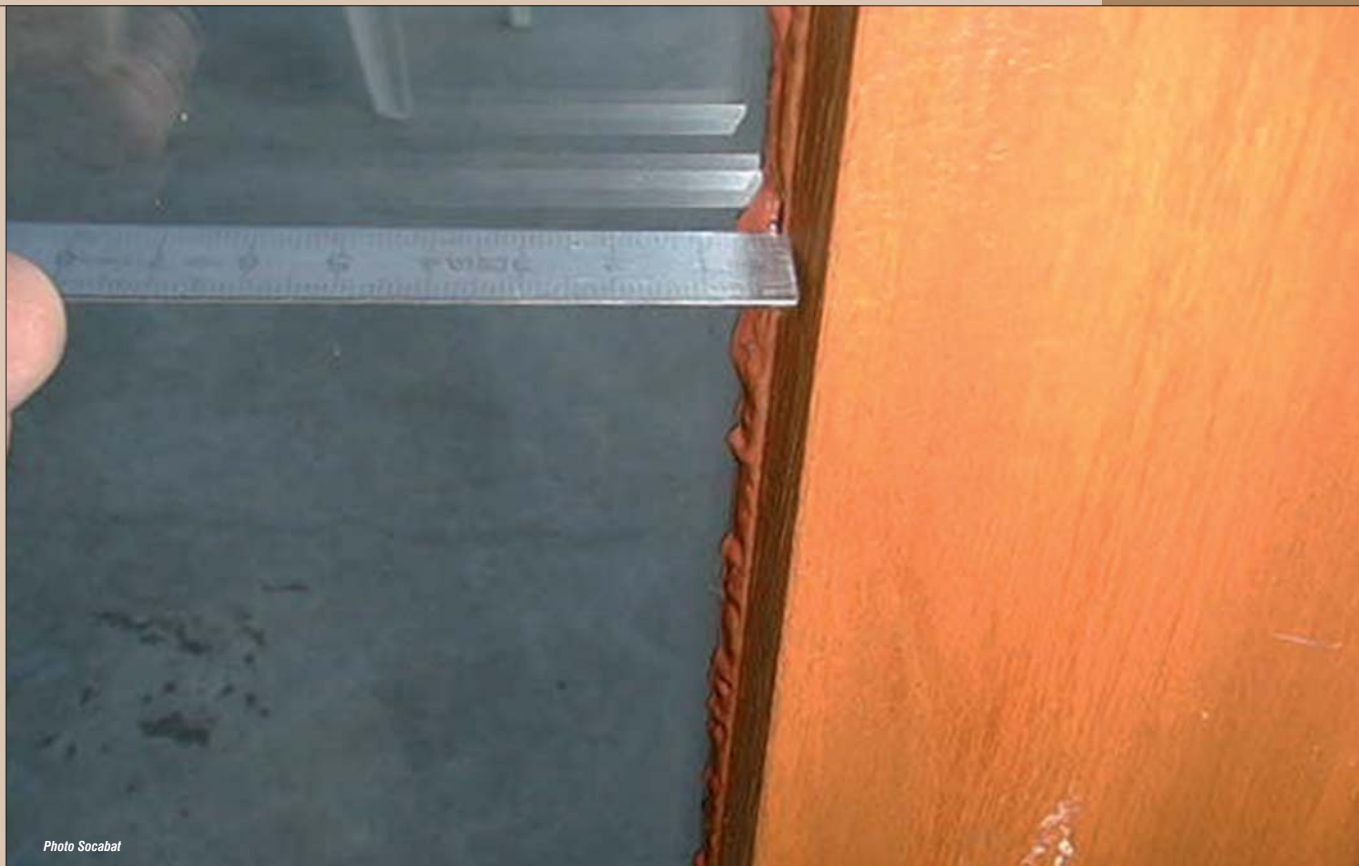
Photo Socabat

Peu après apparaissent les premiers désordres, sous la forme de fluages ou de coulures horizontales à la verticale des parclozes, ainsi que verticales le long des parclozes. Les problèmes se manifestent de façon plus intense sur les fenêtres les plus exposées à l'ensoleillement et celles de grandes dimensions, plus particulièrement au niveau des ouvrants. Les conséquences inesthétiques sont diverses : les coulures se répandent sur les peintures des parclozes et des menuiseries, tâchent les vitrages – rendant leur nettoyage plus difficile – et dans certains cas les voilages, voire même les sols, fixent en outre la poussière et les insectes. Mais sauf cas extrêmes, ils n'entraînent pas de défaut d'étanchéité à l'air ou à l'eau du calfeutrement des vitrages.

- un système simple (dit R1) proposé par Tremco (et validé par le CTBA) consistant principalement en l'élimination des désordres apparents et le remplacement du mastic défectueux par un solin de mastic silicone ;
- un système plus élaboré et plus délicat à mettre en œuvre (dit R2) mis au point sous l'égide de l'AQC, consistant en une dépose des menuiseries, un nettoyage des parcloles et des feuillures, suivi de la remise en place d'un système de calfeutrement (solution plus onéreuse mais plus fiable).
